Langzeiterfahrung mit DENSOLEN-Bändern

Ausgrabung von 27 Jahre alten Leitungsabschnitten mit DENSOLEN-Band S40

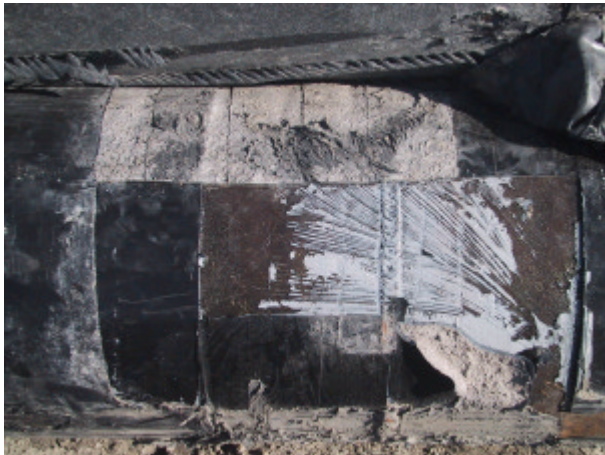
Bild 5: Partiiell freigelegte Schweißnaht DN300 mit DENSOLEN-System S40.

Fig. 5: Partly peeled off welded joint DN300 with DENSOLEN-System S40

Zu dem Schweißnahtbereich in Bild 5 ist zu bemerken, daß die Werksumhüllung keinerlei Spuren von Oberflächenvorbereitung aufweist. Auf der sehr glatten Oberfläche kann das Band samt Primer rückstandsfrei abgeschält werden, allerdings bei hohen Schälwiderständen von 13 bis 16 N/cm bei 10 mm/min Abzugsgeschwindigkeit. Der Übergang vom Stahl zur PE-Werksumhüllung war entsprechend damals gängiger Praxis für Rohre unter DN500 [6] nicht angefast. Hier ist unter der Bandumhüllung ein ca. 3 - 4 mm breiter Hohlraum eingeschlossen (Bild6), wobei jedoch keine Spuren von Unterrostung feststellbar sind.

Im Nahtbereich (Bild 5, Schweißnaht sowie angrenzende 7,5 bis 10 cm) kann das Band nur mit Kohäsionsbruch bzw. teilweise Delaminationsbruch abgeschält werden. Die gemessenen Schälwiderstände liegen zwischen 25 und 38 N/cm bei 100 mm/min Schälgeschwindigkeit bzw. zwischen 12 und 15 N/cm bei 10 mm/min. Ursache für das teilweise Auftreten von Delaminationsbrüchen bei diesen ersten Dreischicht-Verbundbändern ist das Fehlen einer coextrudierten Haftvermittlungsschicht zwischen Trägerfolie und Butylkleber, welche bei DENSOLEN-Bändern inzwischen zum Stand der Technik gehört (vgl. Bild 7). Auch im Nahtbereich (Bild 8) waren keine nennenswerten Unterrostungen erkennbar. Die deutlich erkennbaren Rostspuren entstammen der Freilagerung der abgeschälten Rohrabschnitte.

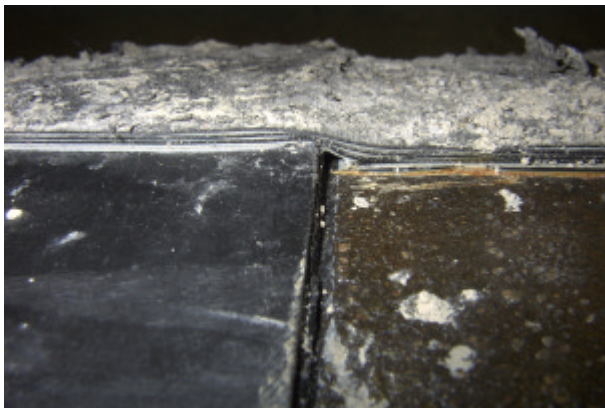
Bild 6: Hohlraum im Übergang zur nicht angefasten Werksumhüllung.

Fig. 6: Hollow in transition to unbevelled factory coating

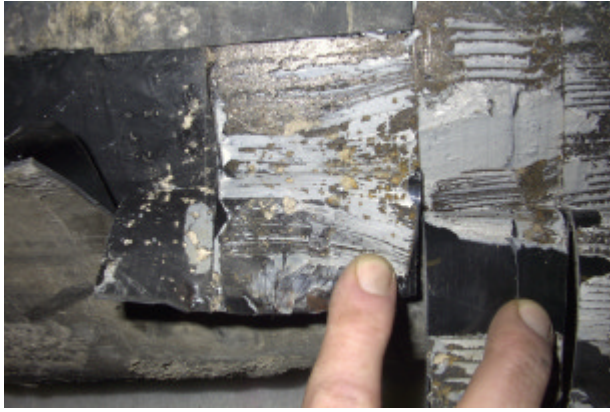
Bild 10: Unter der Bandwicklung eingeschlossene Verunreinigungen.

Fig. 10: Dirt enclosed under tape wrapping.
