Langzeiterfahrung mit DENSOLEN-Bändern

Long-term experience with DENSOLEN tape

Ausgrabung von 27 Jahre alten Leitungsabschnitten mit DENSOLEN-Band S40

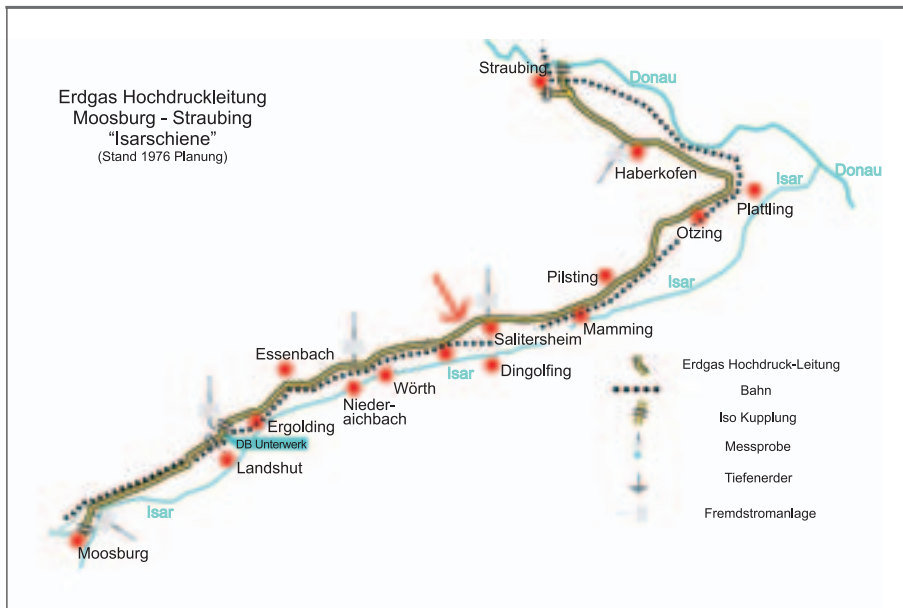
Bild 1: Ausbauort der Leitungsabschnitte

Fig. 1: Dismounting location of pipe segments

Im Herbst 2003 erfolgte im Bereich der Erdgas-Südbayern (ESB) im Zuge des Neuaufbaus des BMW-Motorenwerks Dingolfing die teilweise Umlagerung einer 27 Jahre alten Leitung DN 300 (Leitung Moosburg – Straubing, „Isarschiene“; Bild 1 und 2).

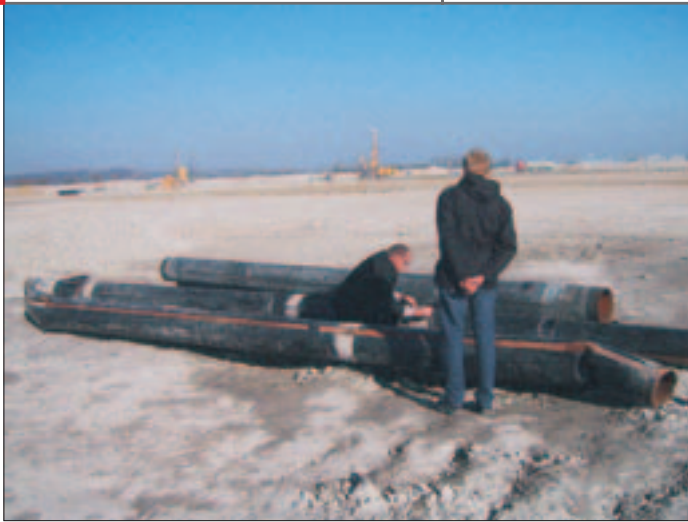
Bild 2: Ausgebaute Rohrabschnitte DN 300

Fig. 2: Dismounted pipe segments DN 300

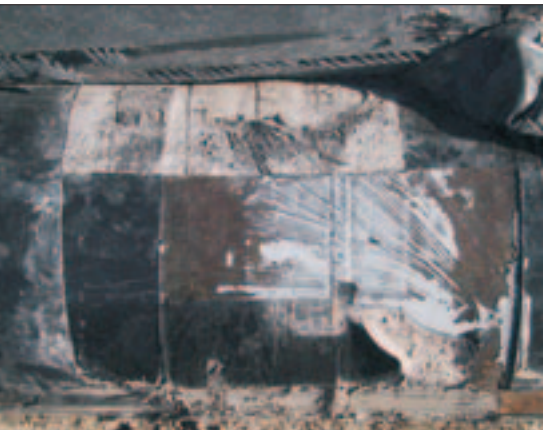
Zu dem Schweißnahtbereich in **Bild 4** ist zu bemerken, dass die Werksumhüllung keinerlei Spuren von Oberflächenvorbereitung aufweist. Auf der sehr glatten Oberfläche kann das Band samt Primer rückstandsfrei abgeschält werden, allerdings bei hohen Schälwiderständen von 13 bis 16 N/cm bei 10 mm/min Abzugsgeschwindigkeit. Der Übergang vom Stahl zur PE-Werksumhüllung war entsprechend damals gängiger Praxis für Rohre unter DN 500 [6] nicht angefast. Hier ist unter der Bandumhüllung ein ca. 3 bis 4 mm breiter Hohlraum eingeschlossen (**Bild 5**), wobei jedoch keine Spuren von Unterrostung feststellbar sind. Derartige Hohlräume sind auch bei anliegendem Kathodenschutz dann kritisch, wenn sie die Zirkulation von Grundwasser ermöglichen. Es kann deshalb angenommen werden, dass der Hohlraum durch die Bandwicklung komplett eingeschlossen wurde.

In einem 5 bis 7,5 cm breiten Streifen angrenzend an die Werksumhüllung kann das Band mit Primer ebenfalls rückstandsfrei abgeschält werden. Ursache sind der dort noch vorhandene Kantenschutzlack bzw. Reste des Hartklebers, die vor Bandwicklung nicht entfernt worden waren. In diesen Bereichen weist die Stahloberfläche eine leicht dunkelbraune Färbung auf. Ein nennenswerter Materialabtrag ist jedoch nicht feststellbar. Die Schälwiderstände in diesem Bereich entsprechen den auf der Werksumhüllung gemessenen.

Bild 4: Partiiell freigelegte Schweißnaht DN 300 mit DENSOLEN-System S40

Fig. 4: Partly peeled off welded joint DN 300 with DENSOLEN-System S40

Im Nahtbereich (Bild 4, Schweißnaht sowie angrenzende 7,5 bis 10 cm) kann das Band nur mit Kohäsionsbruch bzw. teilweise

Delaminationsbruch abgeschält werden. Die gemessenen Schälwiderstände liegen zwischen 25 und 38 N/cm bei 100 mm/min Schälgeschwindigkeit bzw. zwischen 12 und 15 N/cm bei 10 mm/min. Ursache für das teilweise Auftreten von Delaminationsbrüchen bei diesen ersten Dreischicht-Verbundbändern ist das Fehlen einer coextrudierten
